El pasado 10 de agosto del año en curso, Colombia sufrió el terremoto más destructivo en este siglo. El epicentro fue el municipio de San José del Palmar, ubicado al sur del Departamento del Chocó. Departamento con los menores índices de desarrollo del país y mayores indicadores de necesidades básicas insatisfechas.

En este artículo, miraremos el desastre desde tres ópticas: Lo técnico, lo territorial y lo aprendido tras el terremoto sufrido.

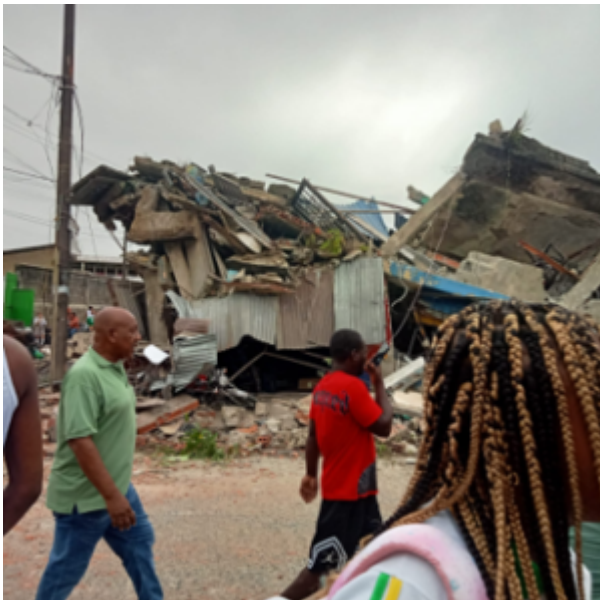
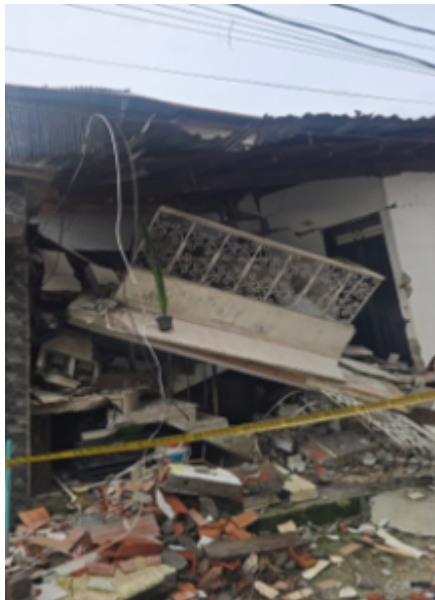
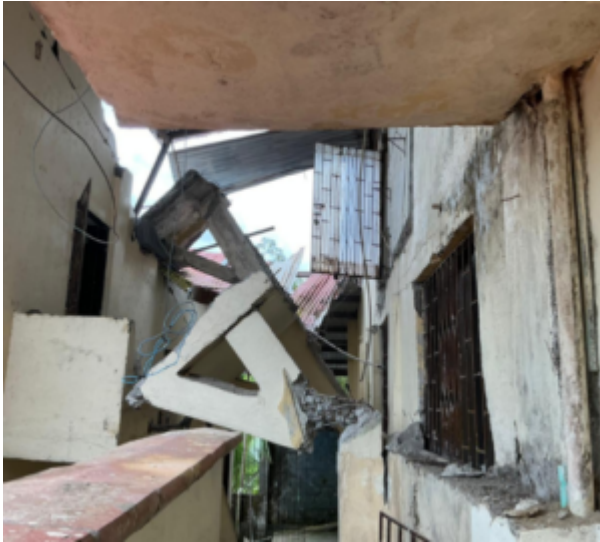
Imágenes de las consecuencias del sismo de 7.4 grados en la escala de Richter
